ბოლნისის მუნიციპალიტეტის ღაბა კაზრეთში მდ. მაშავერაზე არსებული ხიდის
შეკეთების საპროექტო დოკუმენტაცია

I. ბანმარტეპიტი ბარათი

ხიდის მოკლე აღწერა და არსებული მდგომარეობა

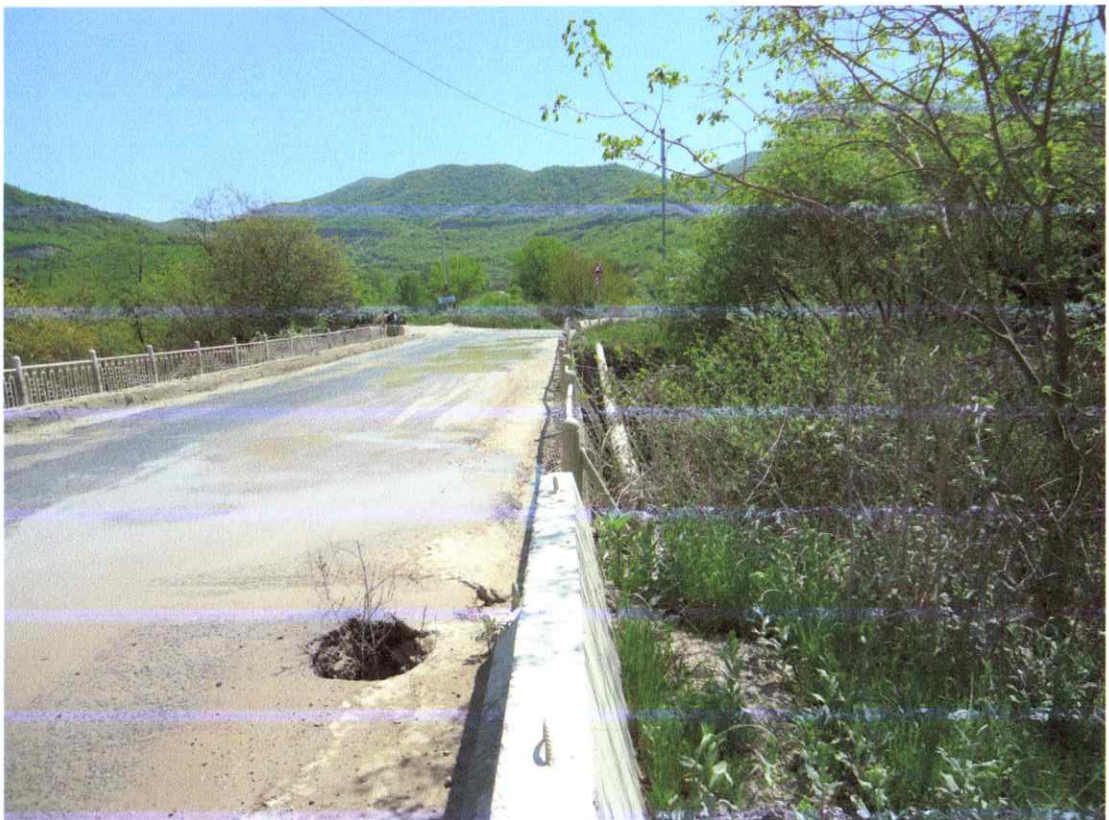
- დაზიანებულია ხიდის სავალი ნაწილის ასფალტის საფარი, სავალ ნაწილზე გვხვდება სხვადასხვა ზომის ორმოები და ბზარები, მისასვლელ გზის მონაკვეთი ბოლნისის მხრიდან ჩავარდნილია.
- დაზიანებული და დეფორმირებულია ფოლადის მოაჯირის კონსტრუქციის რამდენიმე სექცია.

- სატროტუარე კონსოლების ხვრელებში არ არის დამონტაჟებული მილები,რის გამოც წყალმომცილებელი სისტემა არ ფუნქციონერებს.
- დაზიანებულია (გატეხილია) რამდენიმე გადასასვლელი ფილის კონსტრუქცია.
- დარღვეულია ბურჯებზე მისასვლელი ყრილების ფორმები და მათი შეუღლებები ხიდის კონსტრუქციასთან.

ბოლნისის მხრიდან მისასვლელზე ჩატეხილი გადასასვლელი ფილა

4. სავალ ნაწილზე მჭლე ბეტონისა და მასზე შემასწორებელი მონოლითური ბეტონის ფენის მოწყობა შენადული ბადით, განიკვეთში ორმხრივი 2,0%-იანი ქანობით;
5. მისასვლელებზე გაბიონის ყუთებით დამჭერი ვარცლის მოწყობა და მასში გადასასვლელი ფილების მოწყობა;

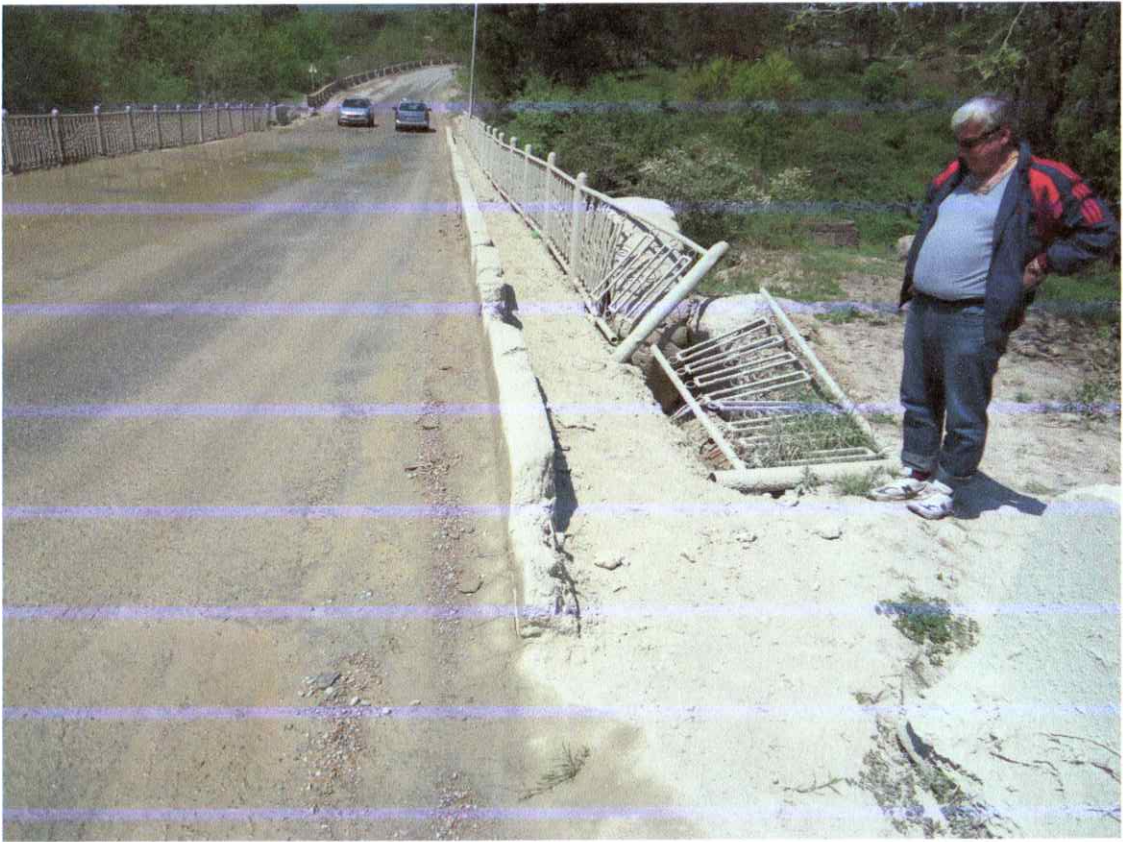
დაზიანებული მოაჯირის სექციები

6. მისასვლელებთან ყრილის კონუსების ფორმირება;
7. ხიდსა და მისასვლელების სავალ ნაწილზე ასფალტბეტონის საფარის დაგება;
8. ხიდზე არსებული მოაჯირების გასწორება, გაწმენდა შეღებვა და ხელახლა მონტაჟი;

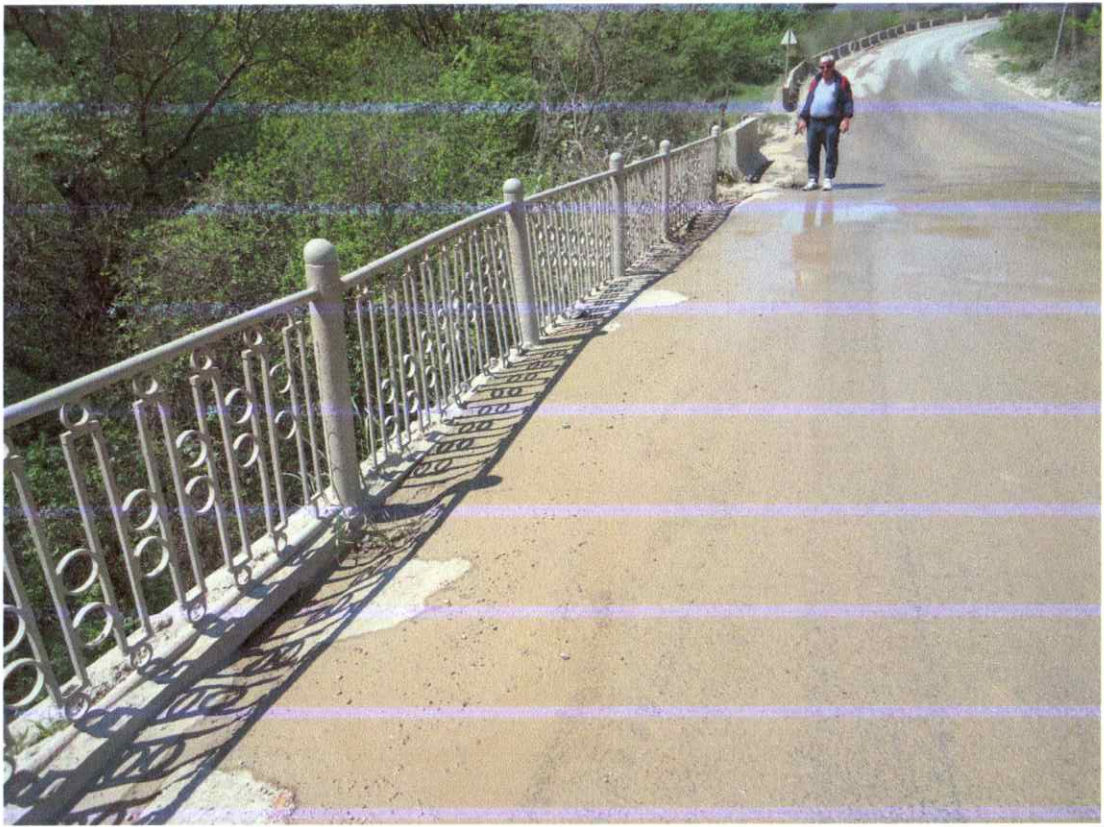
დეფორმირებული მოაჯირის სექციები ხიდზე

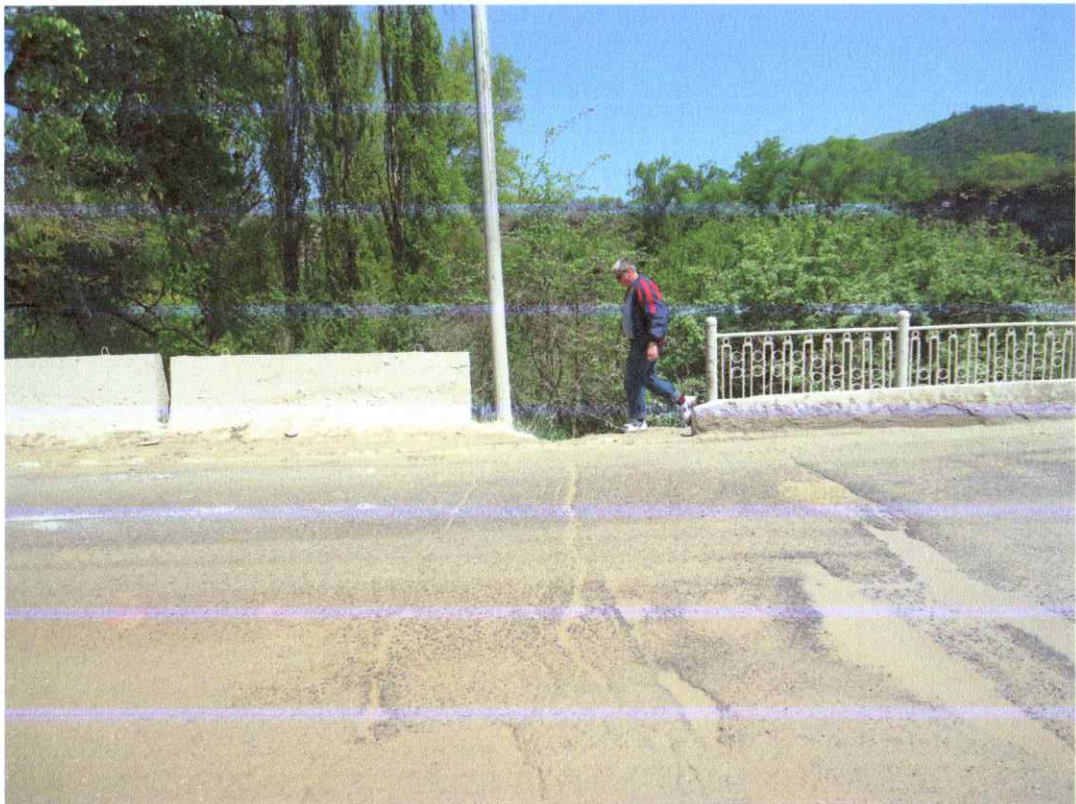
დაზიანებული სავალი ნაწილი მისასვლელთან

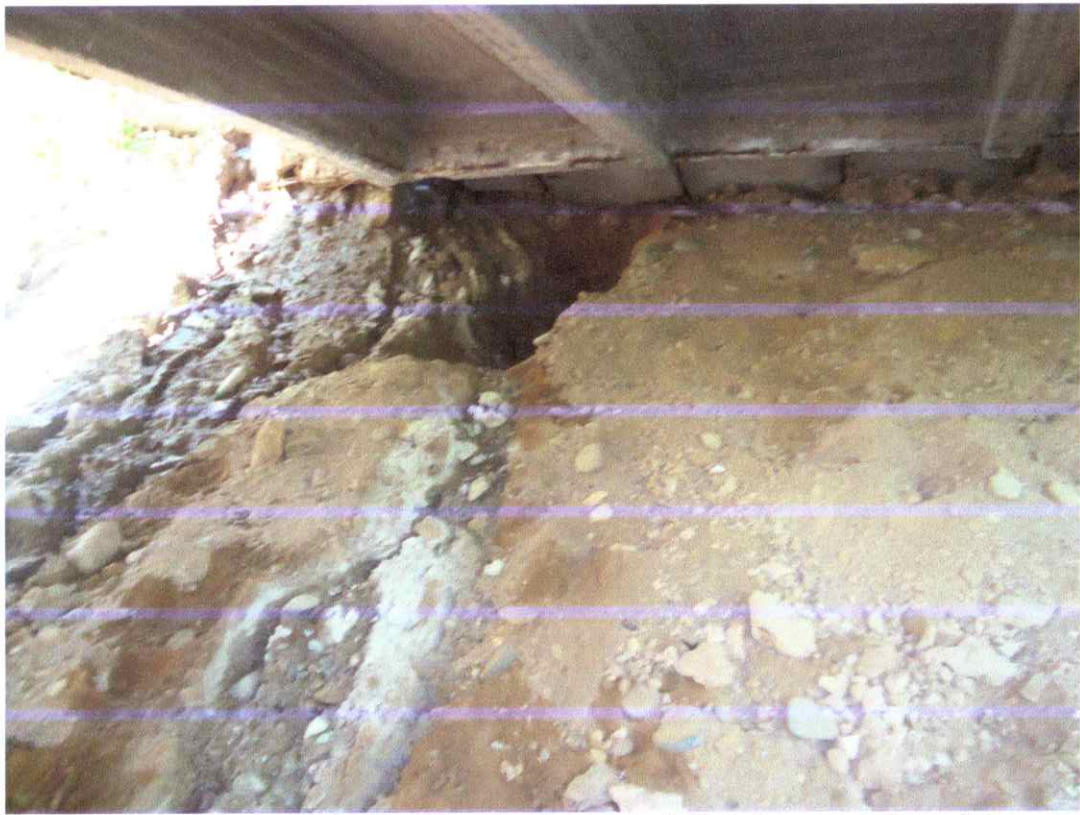
გზიდან ჩამოსული წელისგან გამოწვეული ჩახრამვა ხიდის კონსოლთან

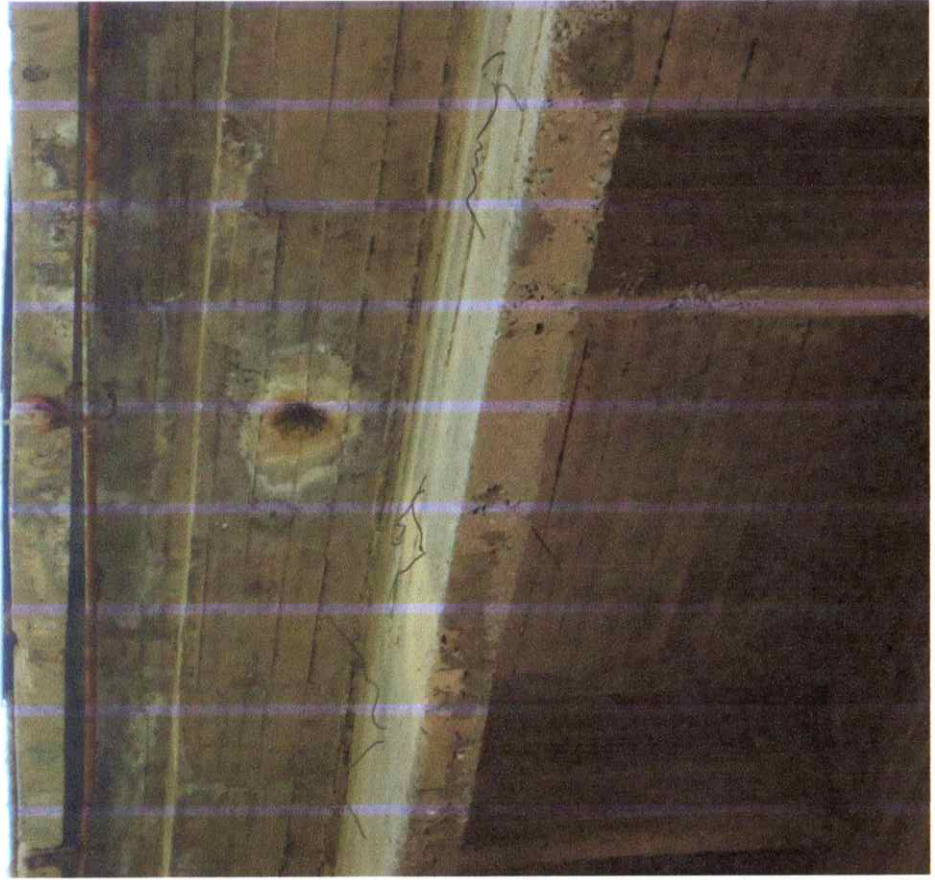
წყალსარინის ხედი ხიდის ქვემოდას

2. ხიდზე არსებული ლითონის მოაჯირების დემონტაჟი და დასაწყობება შემდგომი მონტაჟისათვის;
3. მალის ნაშენის სავალ ნაწილზე, ბორდიურის მხარეს, არსებული წყალსარინი კონსტრუქციების დემონტაჟი და ახალი წყალსარინი კონსტრუქციების მოწყობა, ხოლო მეორე მხარეს გაუქმება.;

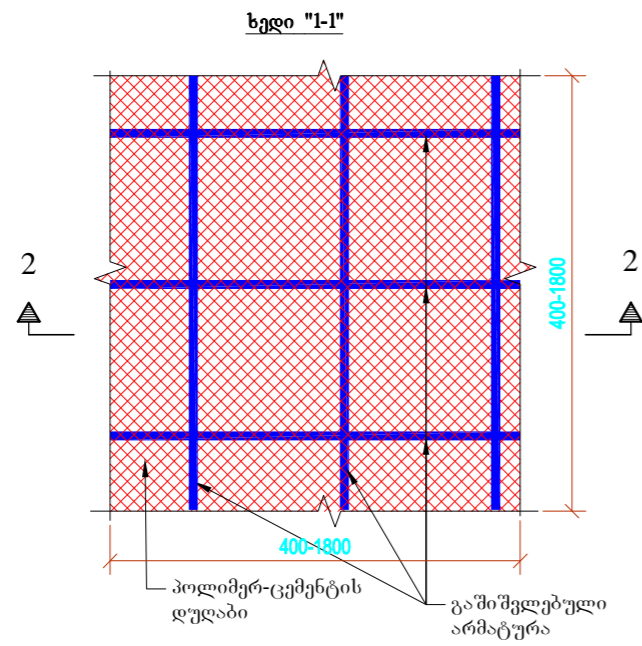
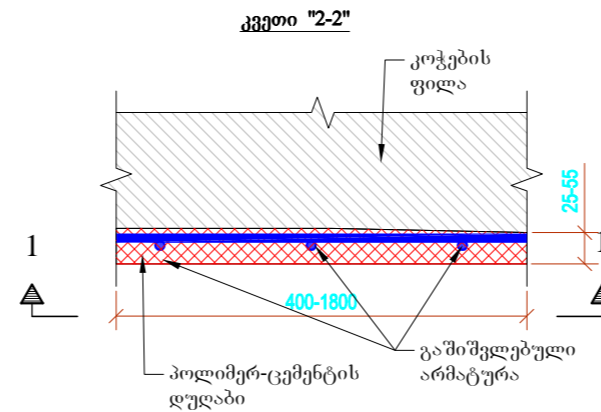
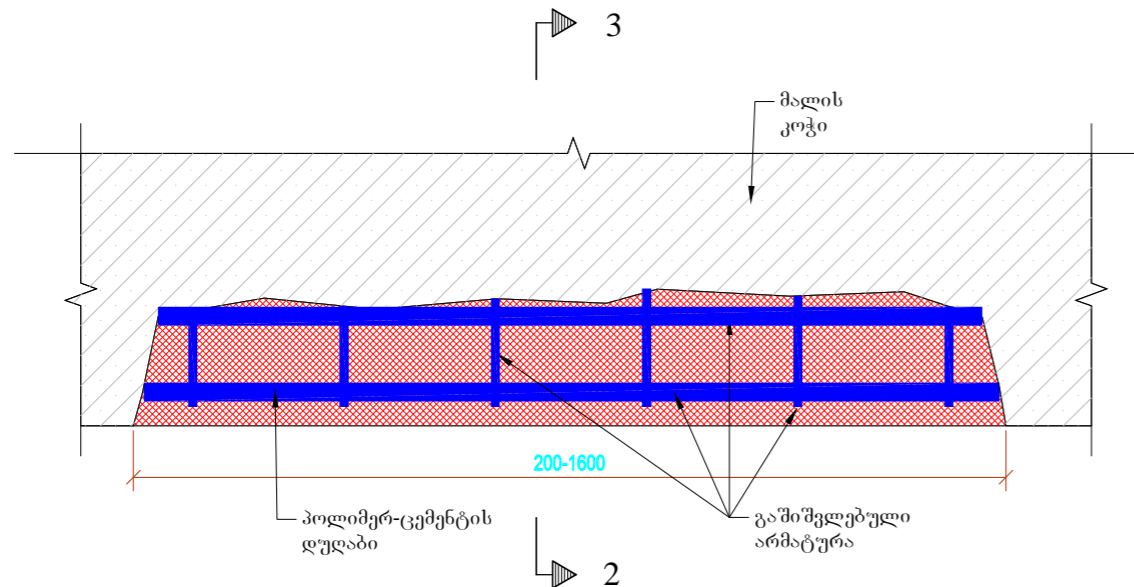
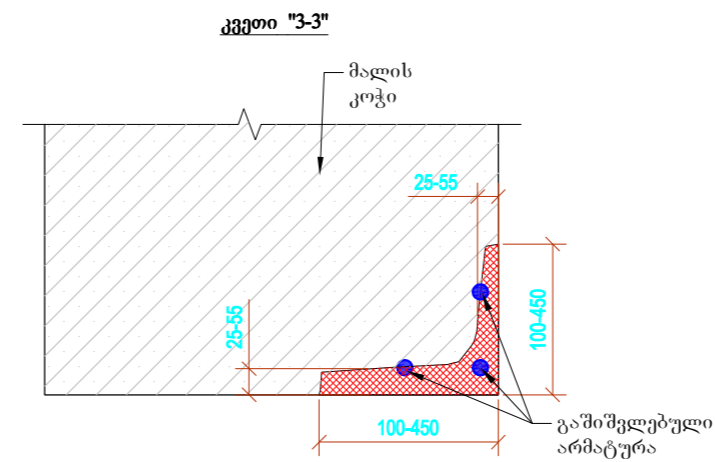
მალის კოჭების ფილის დაზიანებული ადგილების შეკეთება
მ. 1:10

1. ზომები მოცემულია მილიმეტრებში.
2. ბეტონის უმნიშვნელო დაზიანებების შეკეთება ხდება ყალიბების გარეშე.
3. აღნიშნული სამუშაო გულისხმობს არასწორი ჩასხმით გამოწვეული ბეტონის უმნიშვნელო დაზიანებების, ცუდად დაპრესილი და გაცვეთილი ან ჩამონგრეული ადგილების შეკეთებას.
4. გამოყენებული უნდა იყოს პოლიმერ-ცემენტის საკერებელი დუღაბი, რომლის შემადგენლობაა:
 - პორტლანდცემენტი M 400-500; გოსტ 10178-85.
 - ქვიშა M 0,4-0,8; გოსტ 8736-85.
 - 44% დივინილ ეთილ-ბენზოლის ლატექსის ემულსია SKS-65 GP; სტანდარტი TU 38.103111-83.
 - წყალი; გოსტ 23732-79.
5. პოლიმერ-ცემენტის ნარევი აღნიშნული კომპონენტების შემადგენლობა ასეთია: 100:100:41:17.
6. წითელ ფერებში გამოყოფილია საპროექტო ღონისძიებები.
