**ბოლნისის მუნიციპალიტეტის ღაბა კაზრეთში მდ.
მაზავერაზე არსებული ხიდის**

გამოკვლევა-გამოცდა

თბილისი
2018

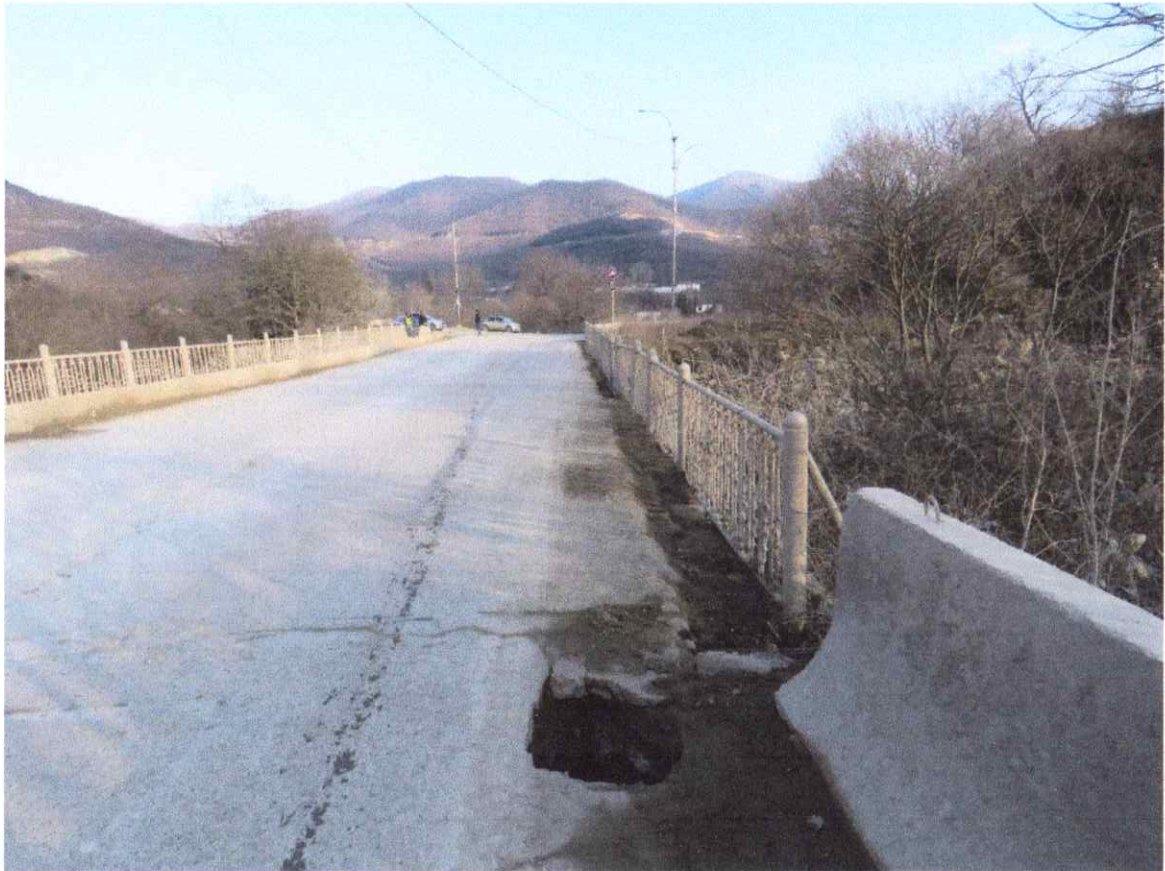
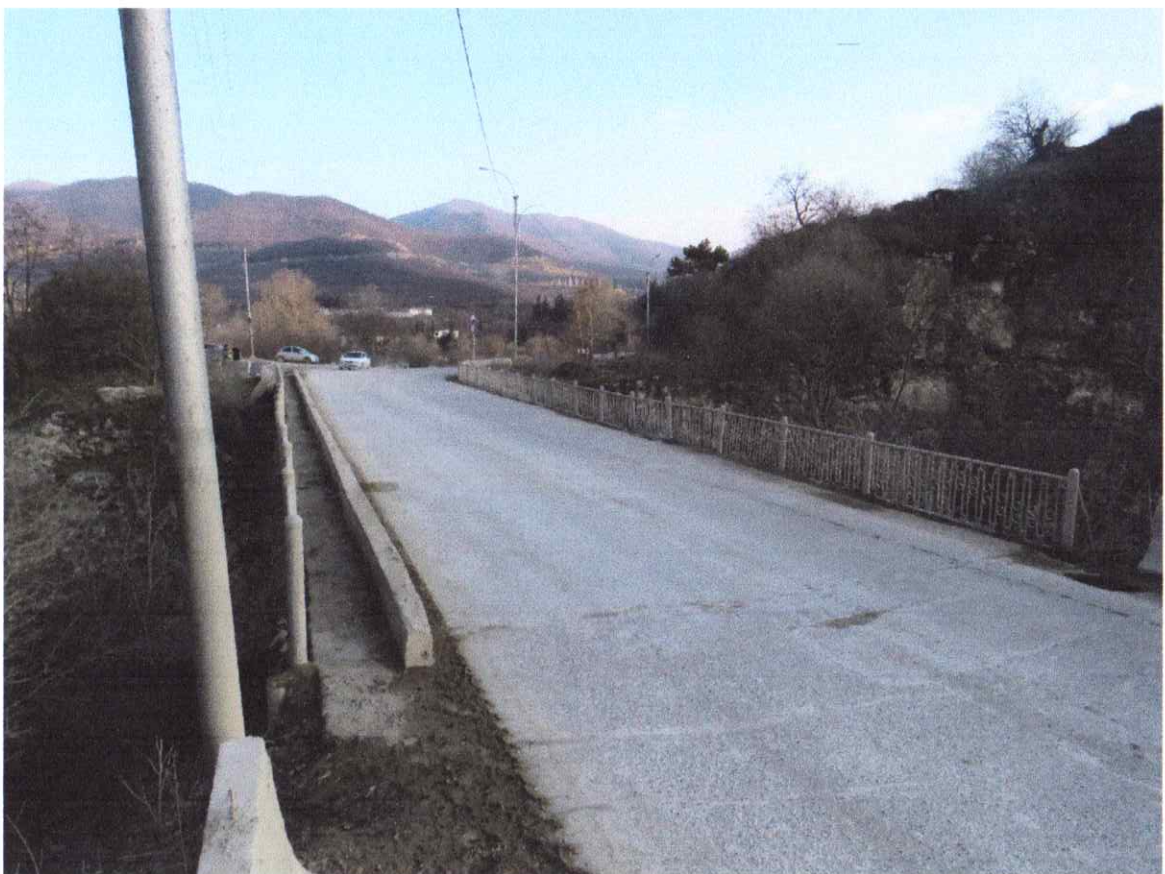
1) დაზიანებულია ხიდის სავალი ნაწილის ასფალტის საფარი, სავალ ნაწილზე გვხვდება სხვადასხვა ზომის ორმოები და ასფალტის საფალის ბზარები, სატროტარე ზონა დაფარულია გრუნტით, ხოლო ხიდზე მისასვლელი (ბოლნისის მხრიდან) გზის მონაკვეთი ჩავარდნილია გადასასვლელი ფილის დაზიანების გამო (სურ. 1. დ-II);

სურ. 1. ხიდის საგალი ნაწილის საერთო ხედი

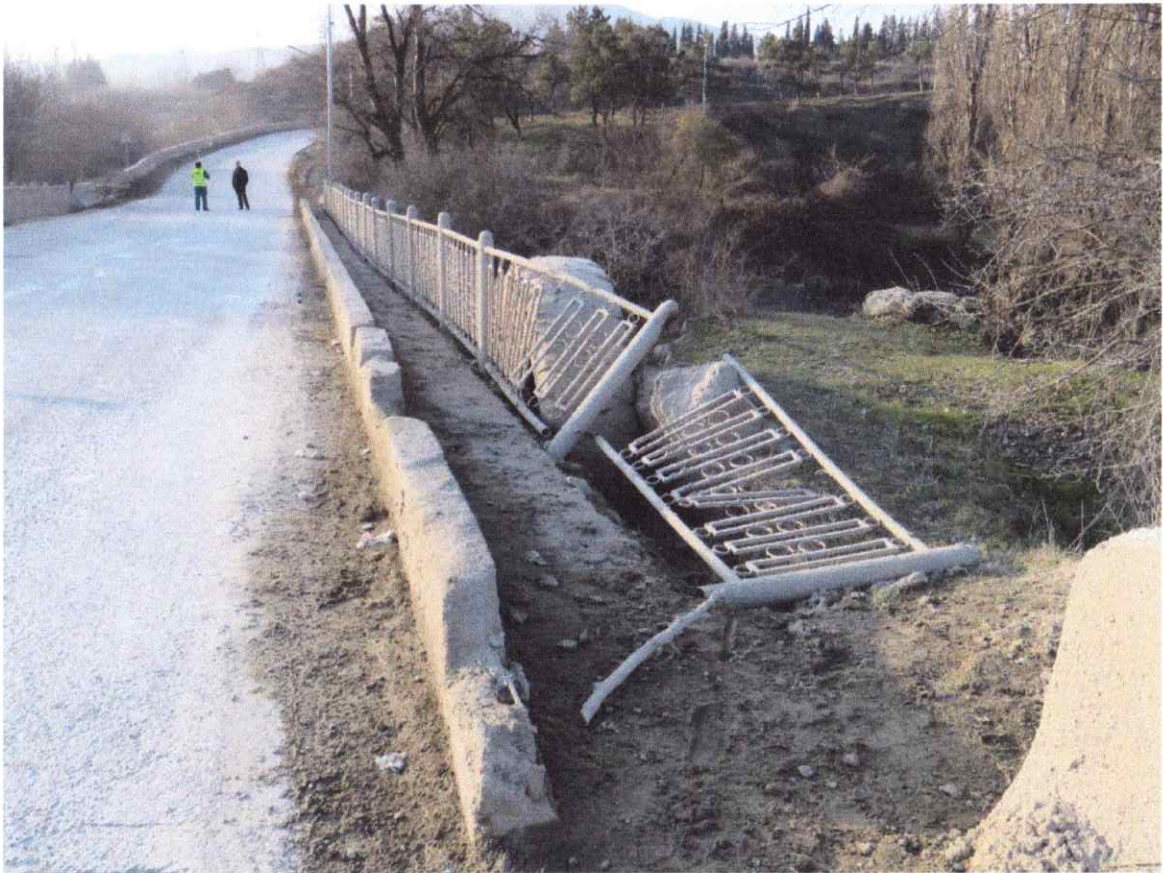
2) დაზიანებული და დეფორმირებულია ფოლადის მოაჯირის კონსტრუქციის რამდენიმე სექცია, ამასთან მათი ჩამაგრებები რკინაბეტონის სატროტუარე კონსოლში არასაიმედოა (სურ. 2. დ-II);

სურ. 2. დეფორმირებული ფოლადის მოაჯირის ფრაგმენტი

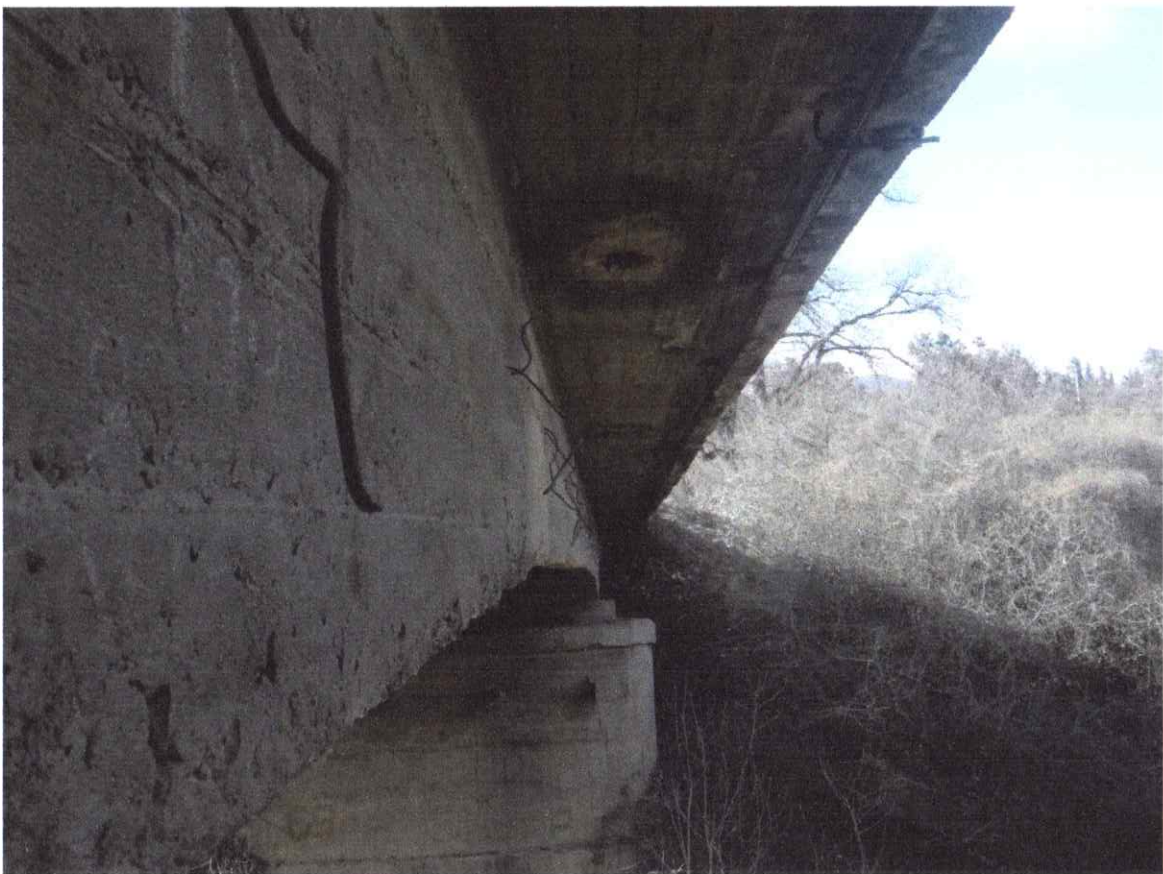
3) სატროტუარე კონსოლების ხვრელებში არ არის დამონტაჟებული მილები, რის გამოც წყალმომცილებელი სისტემა არ ფუნქციონირებს. კონსოლებზე მრავლადაა გამოტუტვის კვალი (სურ. 3. დ-II);

სურ. 3. დაზიანებებით სატროატუარე კონსოლის ქვედა მხარეს

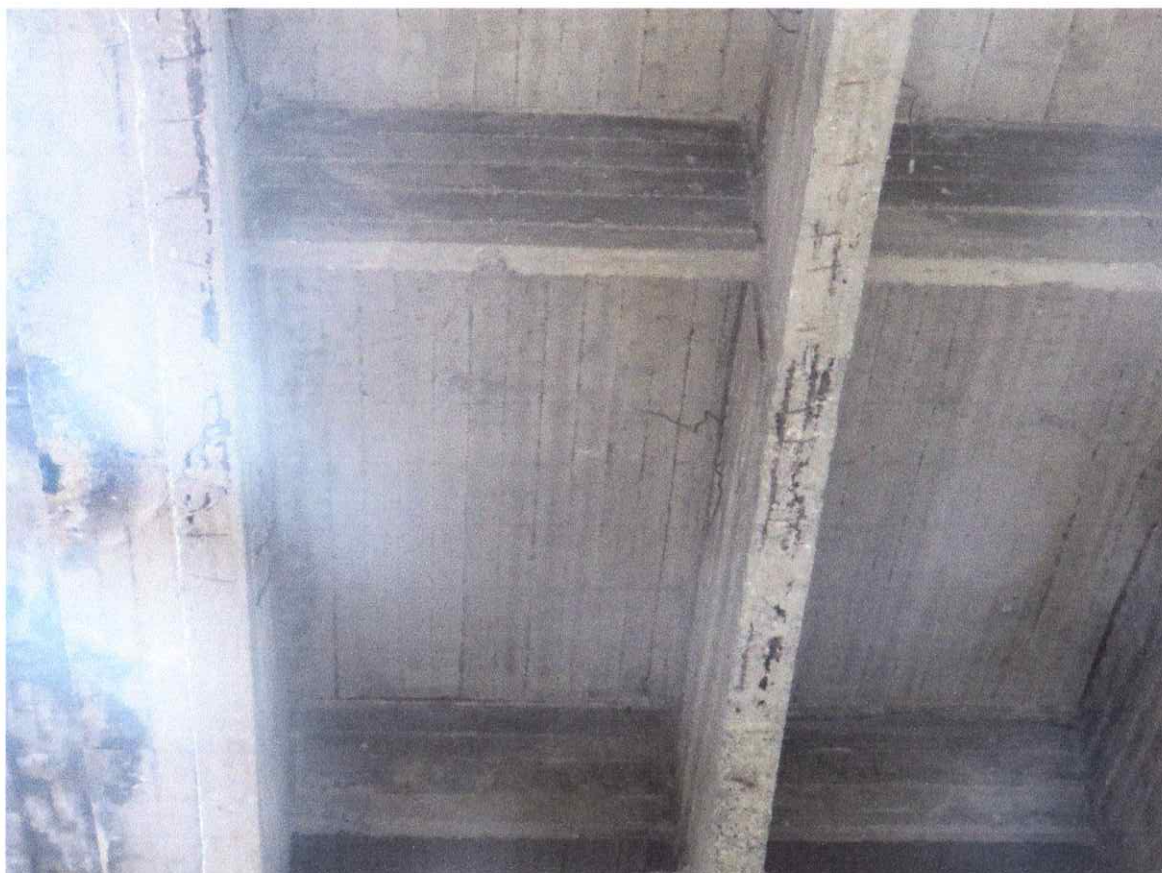
4) მრავალ ადგილას დაზიანებულია მალის ნაშენის გრძივი წიბოების (კოჭების) დამცავი ფენის ბეტონი, ჩანს არმატურა (მალის ნაშენის სხვადასხვა კონსტრუქციების ზედაპირი უსწორმასწოროა) (სურ. 4. და სურ. 5. დ-II);

სურ. 4. მალის ნაშენის გრძივი წიბოების დაზიანებული დამცავი ფენის ბეტონი

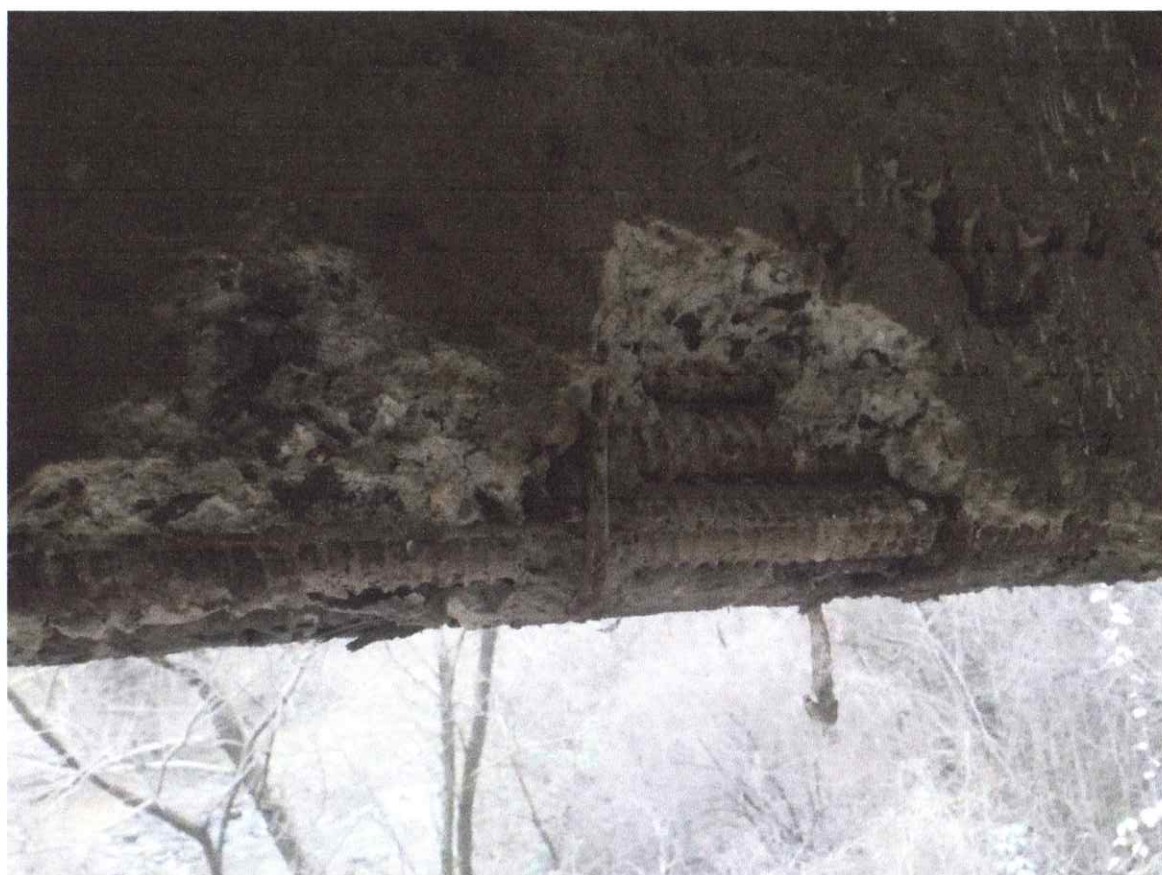
სურ. 5. დაზიანება გრძივი წიბოს შუაში

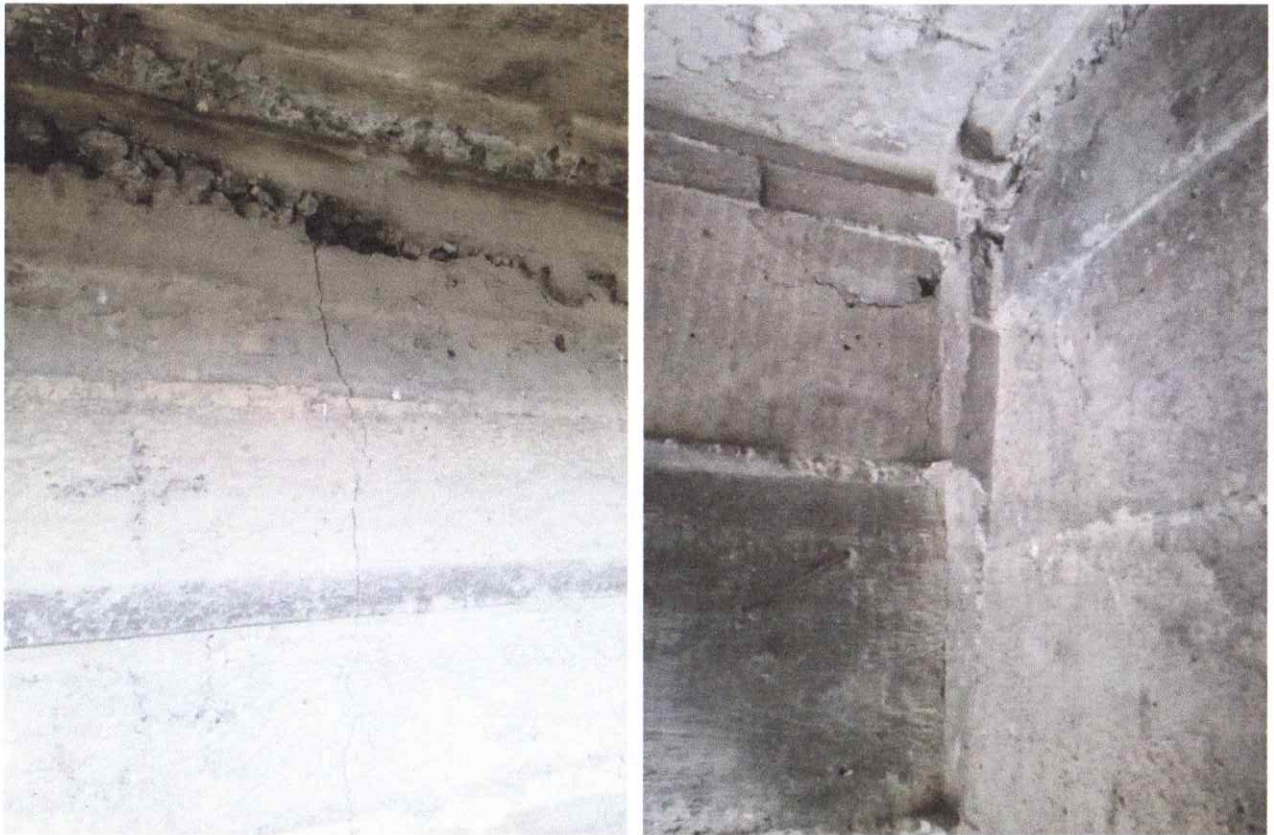
5) მალის ნაშენის გრძივ წიბოებს (ბოლნისის მხარეს) საყრდენებზე აღენიშნებათ ბზარები, ამასთან სავალი ნაწილის რკინაბეტონის ფილის გამონოლითება (რამდენიმე ადგილას) გრძივ წიბოებთან არასათანადოდაა შესრულებული (სურ. 6. და სურ 7. დ-II);

სურ. 6. დაზიანება (ბზარები) მაღის ნაშენის ქვედა მხრის გრძივ წიბოზე

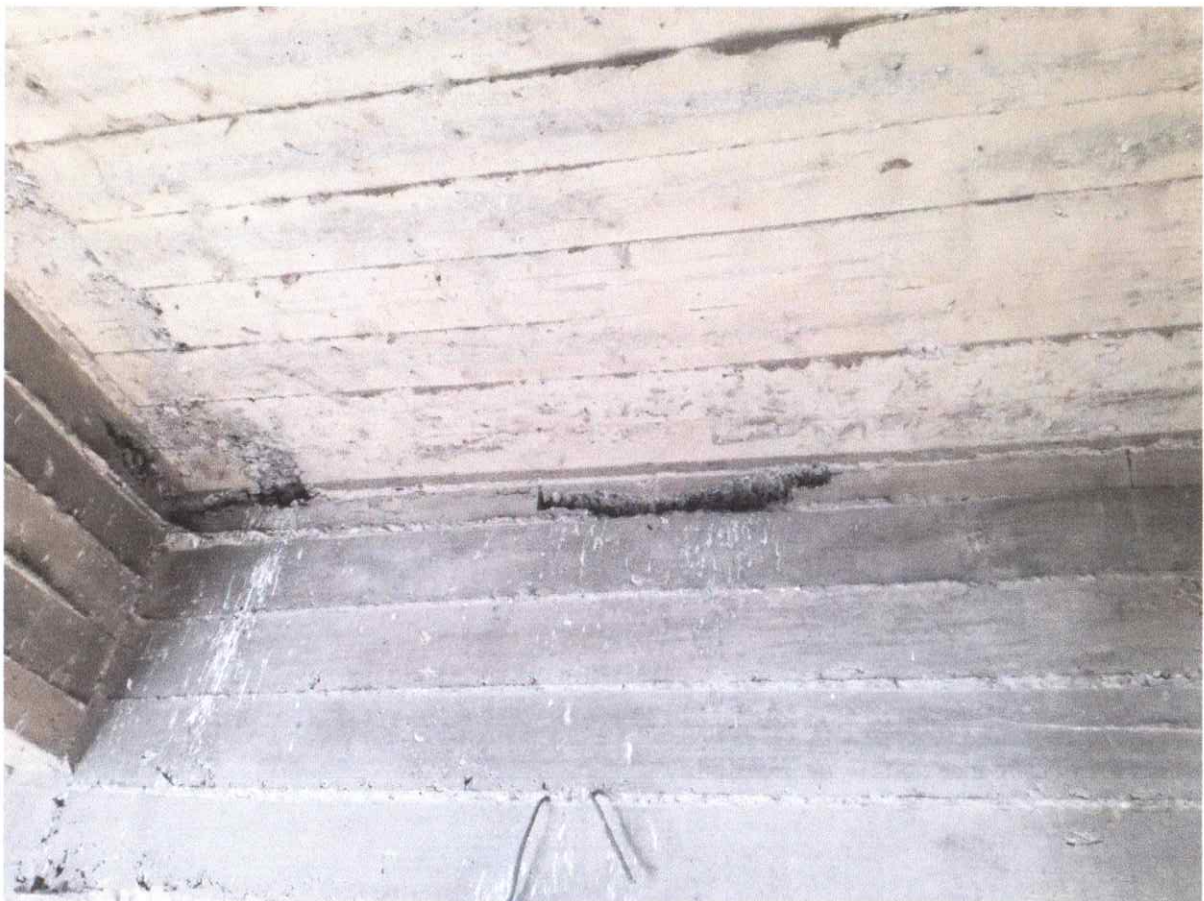
სურ. 7. დაზიანება გრძივი წიბოსა და ფილის შეუღლების ადგილას

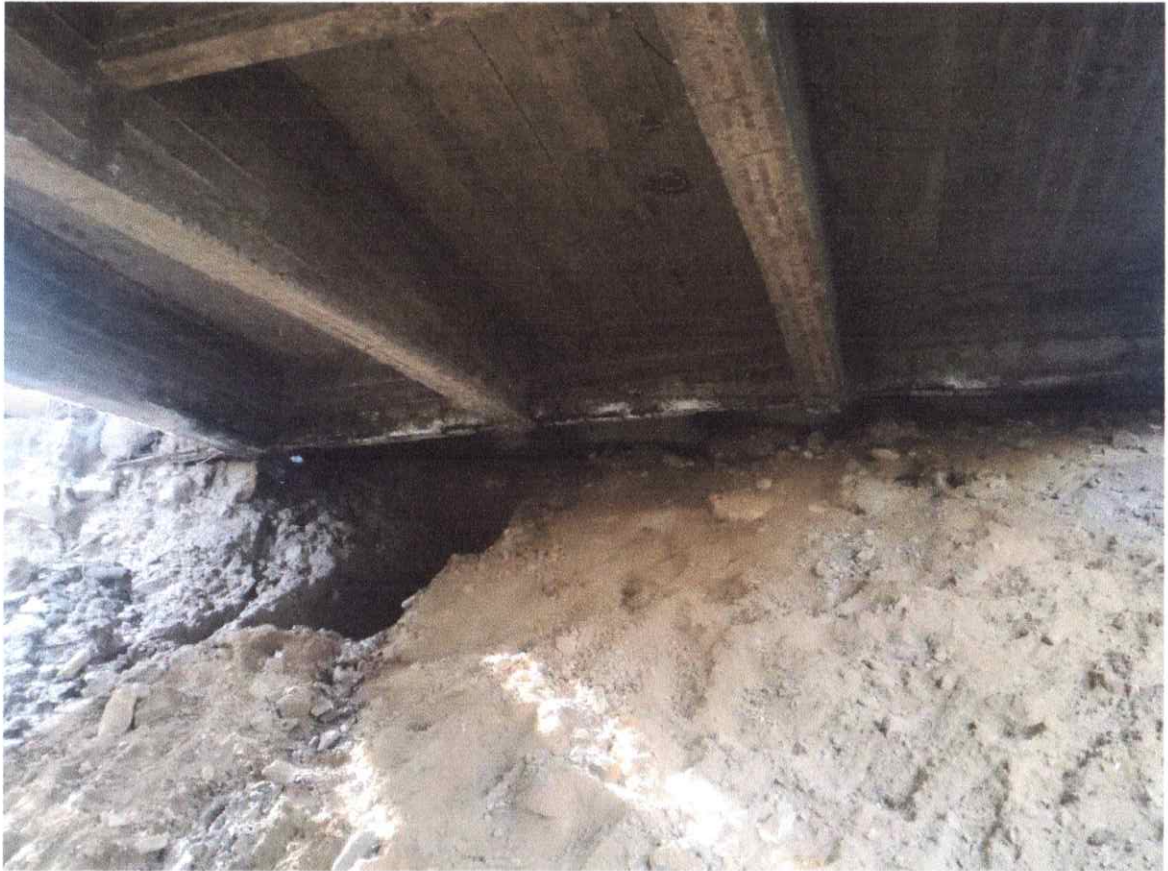
6) დაზიანებულია მალის ნაშენის ორივე კონსოლის ბოლოების (ტორსების) დამცავი ფენის ბეტონი, მრავლადაა გამოტუტვის კვალი და მოსჩანს არმატურის ღეროები (სურ. 8. და სურ. 9 დ-II);

სურ. 8. მალის ნაშენის კონსოლის დაზიანებული ტორსი (ბოლნისის მხარე)

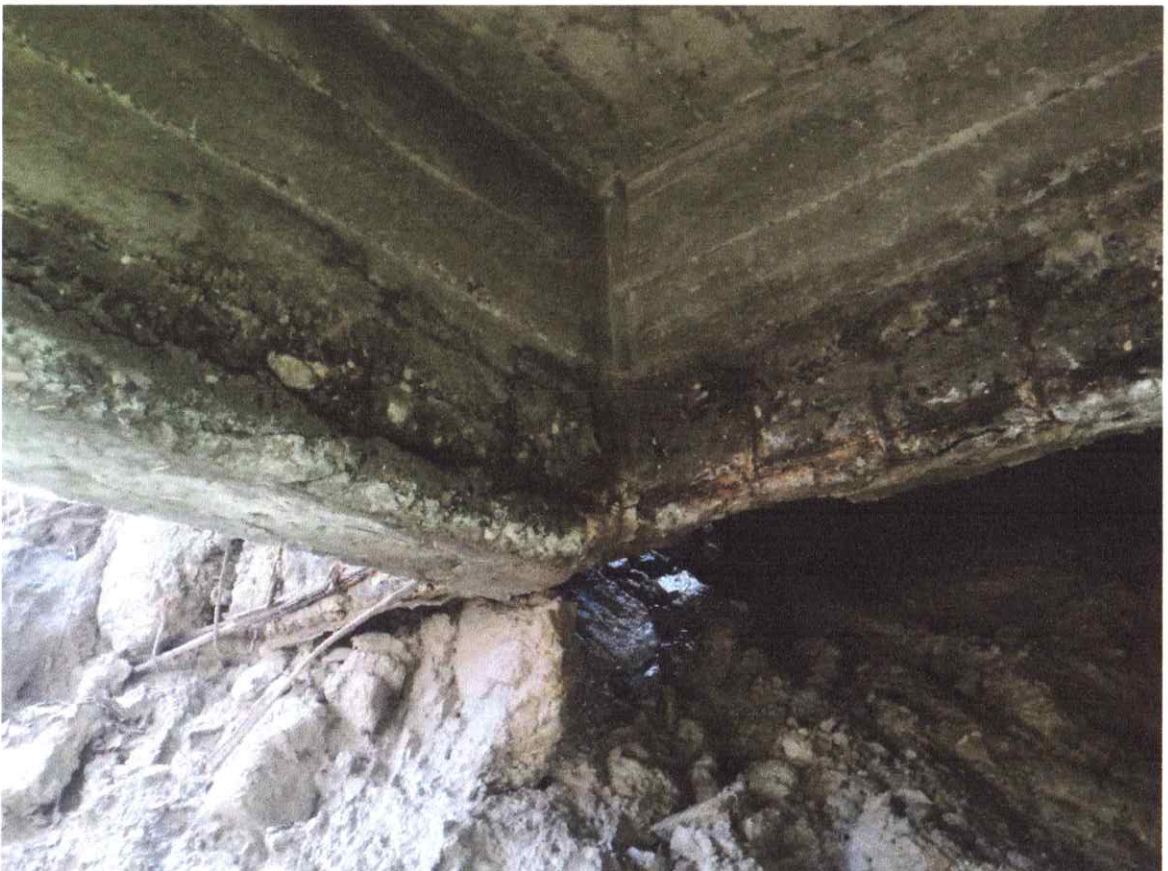
სურ. 9. ბეტონის დამცავი ფენის დაზიანება რკინაბეტონის კონსოლის ტორსზე

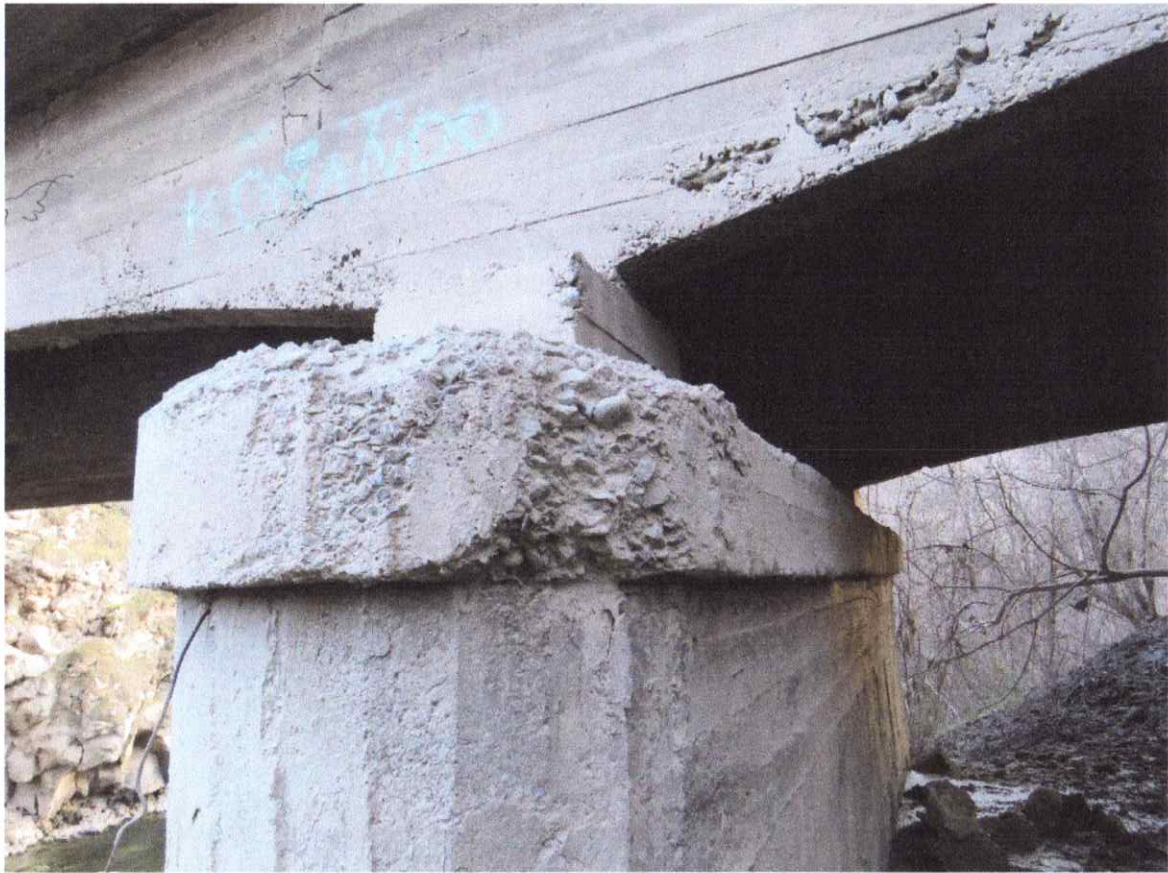
7) დაზიანებები - გამოტუტვის კვალი, ბზარები და ბეტონის ჩამოშლა აღენიშნებათ, როგორც №1 ისე №2 შუალედი ბურჯების ტანსა და ფერმისქვეშა ფილის კონსტრუქციებს, ხოლო არავიზირებული ბეტონისთვის დამახასიათებელი დეფექტები აღენიშნებათ საყრდენ ბაღიშებს. ზოგადად ბურჯების კონსტრუქციების

ზედაპირი (ისევე როგორც რკინაბეტონის მალის ნაშენისა) უსწორმასწოროა (სურ. 10. და სურ. 11 დ-II);

სურ. 10. №1 შუალედი ბურჯის ფერმისქვეშა ფილის დაზიანებული ბეტონი

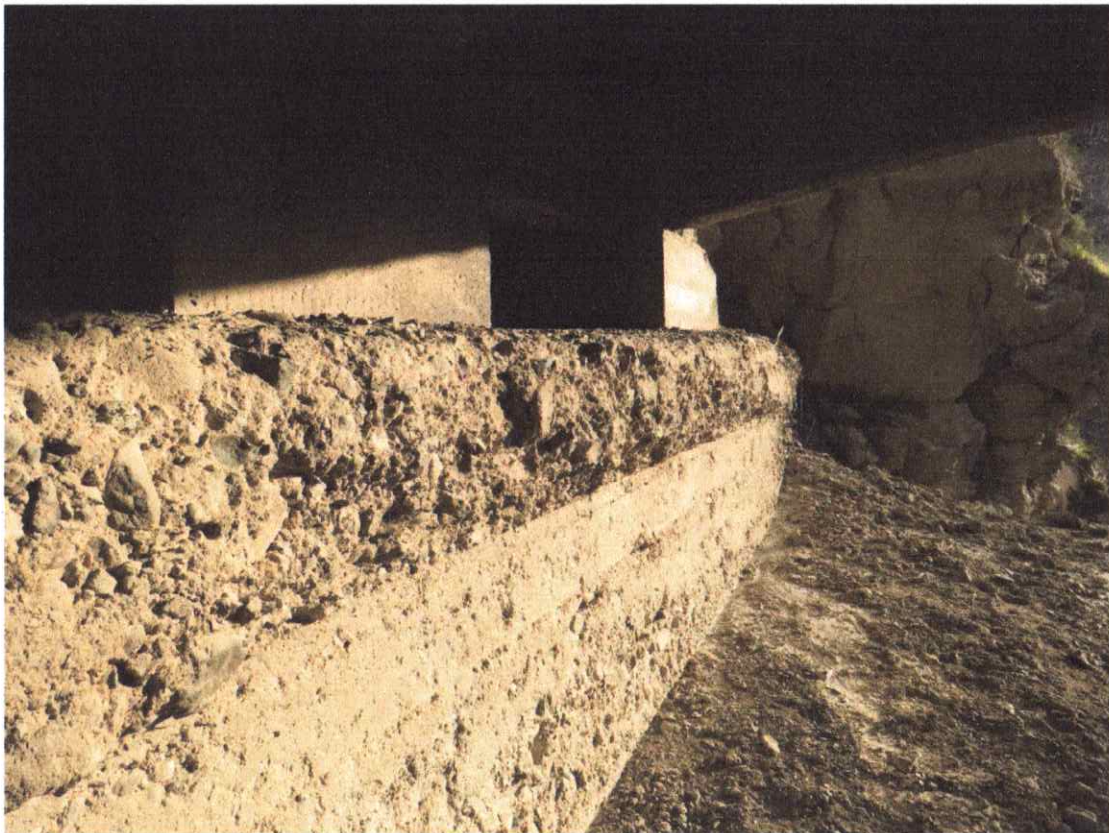
სურ. 11. №2 შუალედი ბურჯის ფერმისქვეშა ფილის დაზიანებული ბეტონი

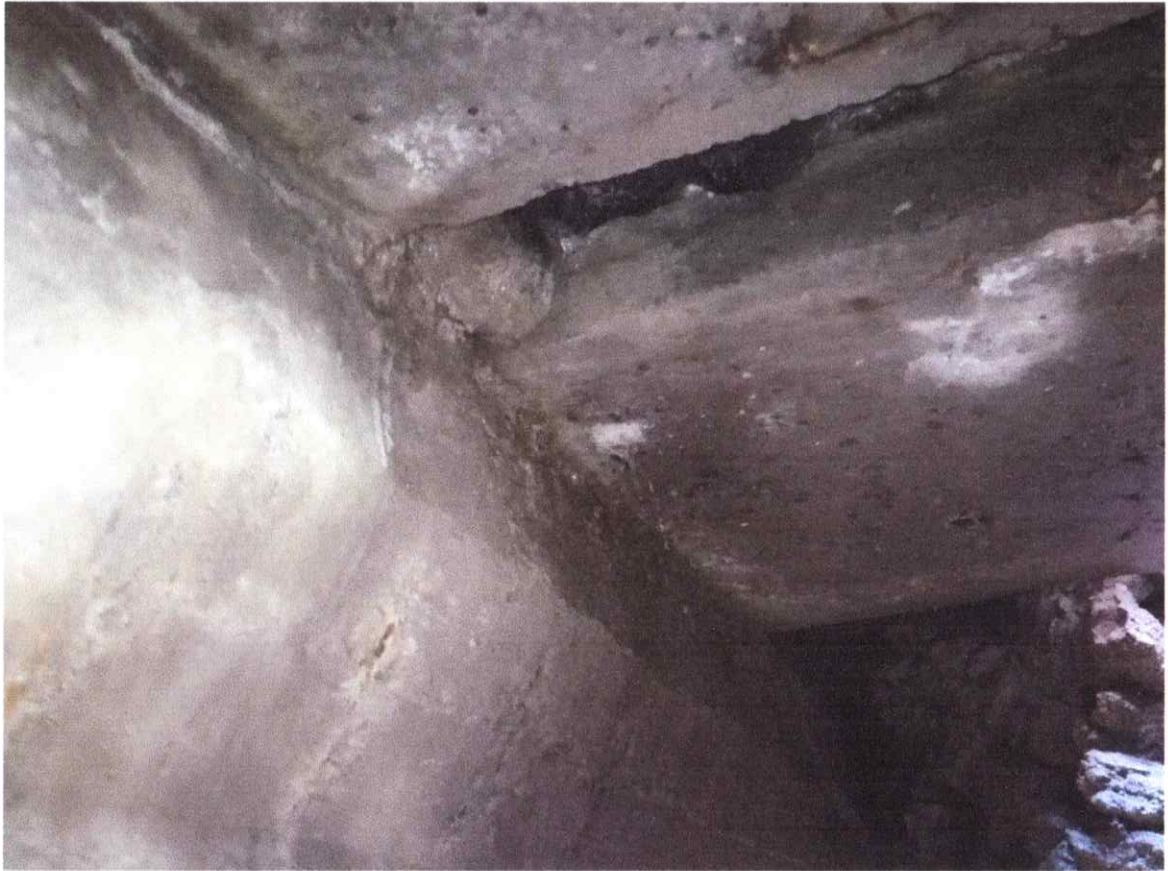
8) დაზიანებულია (გატეხილია) რამდენიმე გადასასვლელი ფილის კონსტრუქცია (სურ. 12. დ-II);

სურ. 12. დაზიანებული გადასასვლელი ფილები

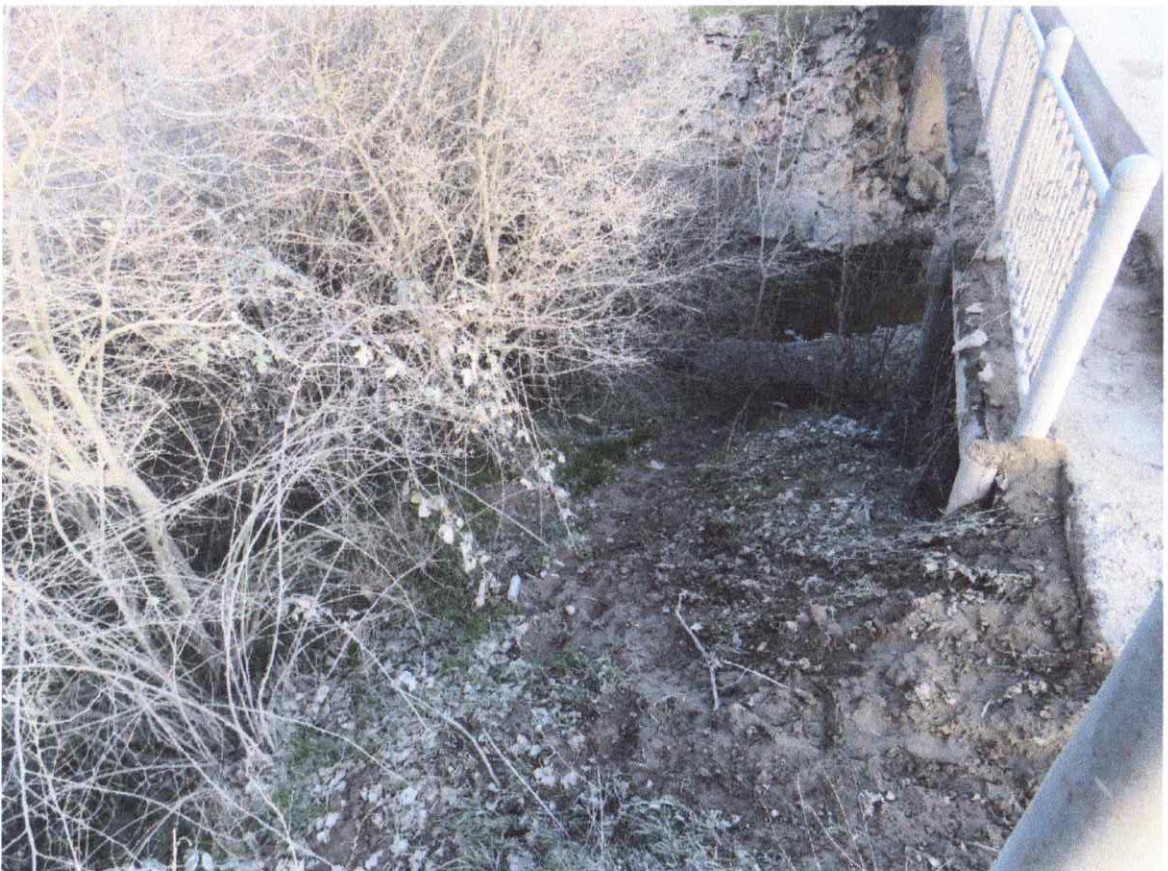
9) დარღვეულია ბურჯებზე მისასვლელი ყრილების ფორმები და მათი შეუღლებები ხიდის კონსტრუქციებთან (სურ. 13. დ-II);

სურ. 13. ცალი მხრის მისასვლელი ყრილის ხედი

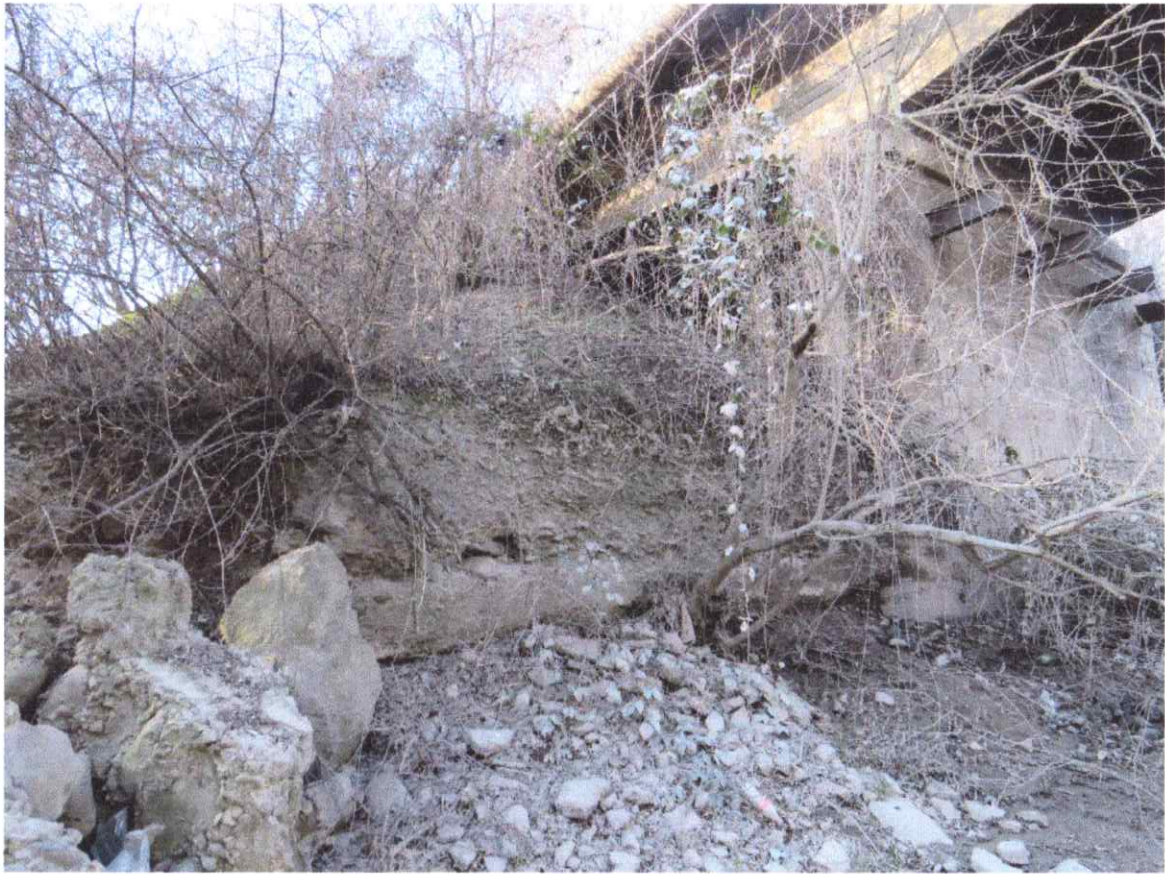
10) №1 შუალედი ბურჯის მიმდებარედ არსებული ზემო მხრის (მდ. დინების მიმართულით) ყრილის კონუსის დამჭერი საყრდენი კედელი ძლიერ დაზიანებულია, ბეტონი უხარისხოა და იშლება (სურ. 14. დ-II);

სურ.14. №1 შუალედი ბურჯის მიმდებარედ არსებული დაზიანებული საყრდენი კედელი

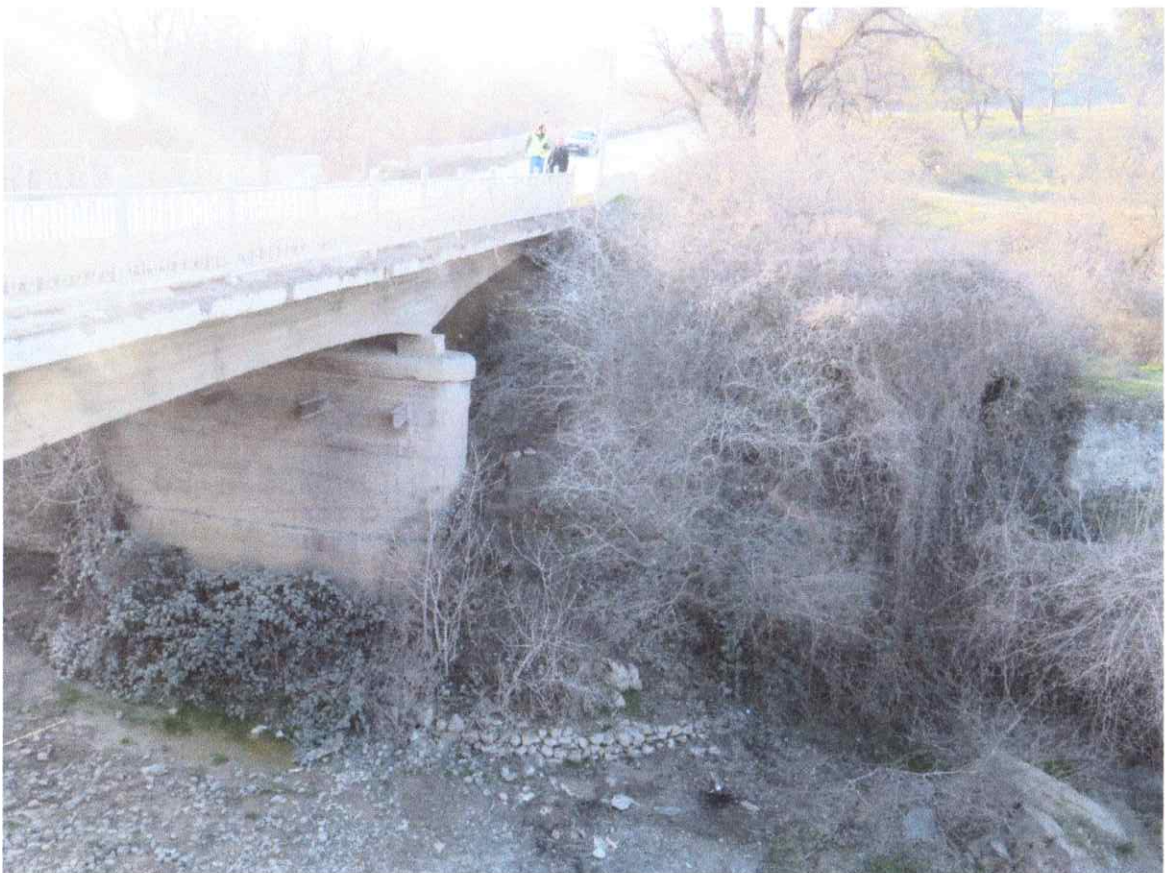
11) ხიდის ცალ მხარეს (ბოლნისის მხარე) №1 შუალედი ბურჯის სიახლოვეს (ორივე მისასვლელ ყრილზე) მრავლადაა მცენარეული საფარი ბუჩქნარისა და ხე-მცენარეების სახით, რამაც შესაძლოა დააზიანოს ხიდის კონსტრუქციები (სურ. 15. დ-II).

სურ.15. №1 შუალედი ბურჯის მიმდებარე ტერიტორია
